ACCESSIBILITY ANALYSIS AT BALNEÁRIO VENEZA, LOCATED IN THE CITY OF CAXIAS - MA

ANÁLISE DE ACESSIBILIDADE NO BALNEÁRIO VENEZA, LOCALIZADO NA CIDADE DE CAXIAS - MA

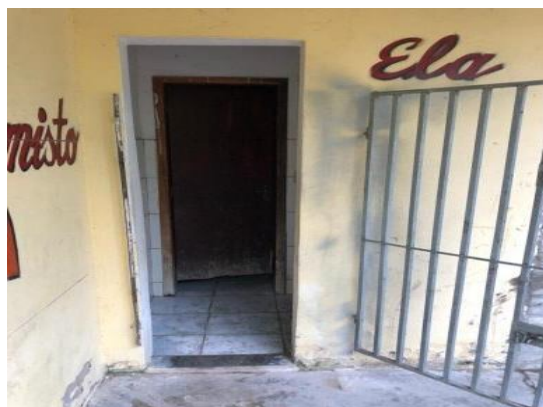
Segundo a NBR 9050/2020 a largura mínima para porta de acesso de um banheiro acessível é de 0,80 m, já as portas analisadas nos banheiros do Balneário Veneza tem medidas inferiores às mínimas permitidas, sendo elas medindo 0,60 e 0,70 m.

Figura 02: Vista da porta de acesso de um dos banheiros

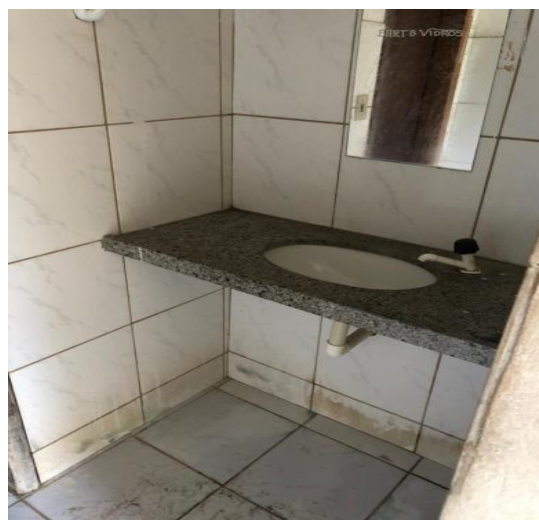
Os lavatórios existentes nos banheiros do balneário são todos de pias em bancadas, executados na altura de 0,90 m da borda até o piso, não possuem barras de apoio nem verticais nem horizontais. A Figura 20 representa um lavatório instalado no ambiente estudado. A Figura 02 representa um lavatório instalado no ambiente estudado.

Figura 03: Vista do lavatório de um dos banheiros

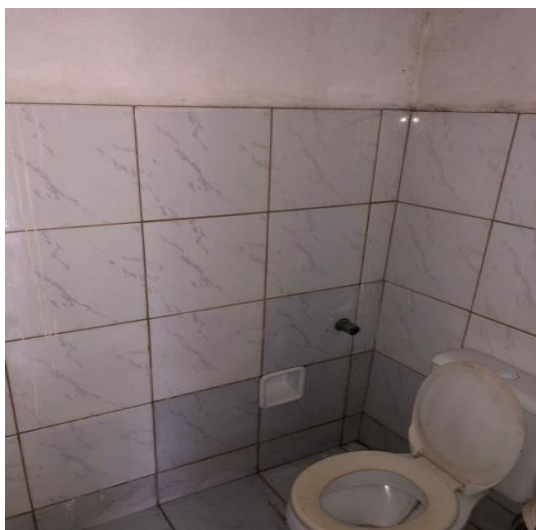
Depois de ser feito a pesquisa em campo constatou-se que nenhum dos banheiros possui barras de apoio e de transferência para o acesso das pessoas em cadeira de rodas, os mesmos constam apenas com uma bacia sanitária com caixa acoplada, de maneira incorreta segundo a norma.

Figura 04: Vista interna de um dos banheiros

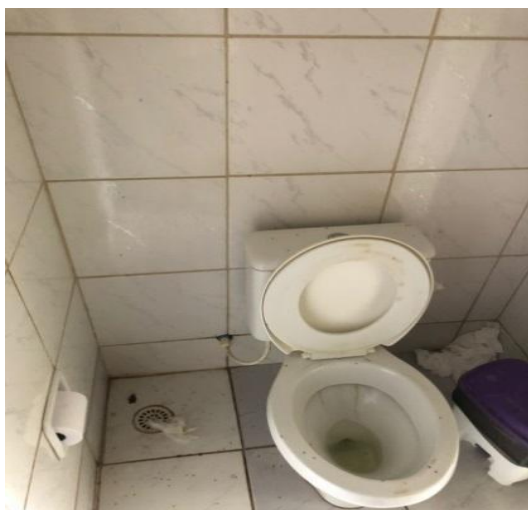
Os pisos instalados não são adequados. O material utilizado foi piso cerâmico liso, enquanto a norma traz a obrigatoriedade do uso de piso antiderrapante. O piso cerâmico liso pode ocasionar diversos problemas, dentre eles, acidentes às pessoas com necessidades especiais devido ser um piso escorregadio.

Figura 05: Vista do piso de um dos banheiros

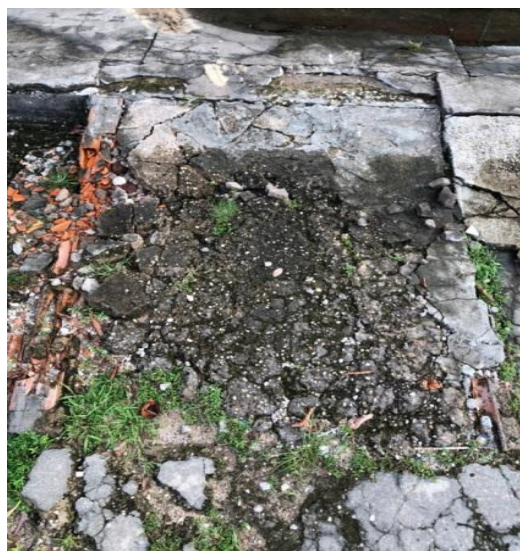
As rampas construídas no balneário não obedecem nenhuma especificação estabelecida pela NBR 9050/2020, foram analisadas onze rampas, as mesmas não oferecem o mínimo de segurança e acessibilidade para as pessoas que necessitam de seu uso, estando assim, executadas, de maneira incorreta. As rampas estão com inclinação superior a 8,33%, não possuem corrimão, guia de balizamento, guarda corpo, sinalização de piso tátil, largura mínima de 1,20 m e algumas até mesmo não está pintado o símbolo internacional de acesso.

Figura 06: Vista da rampa de acesso a calçada

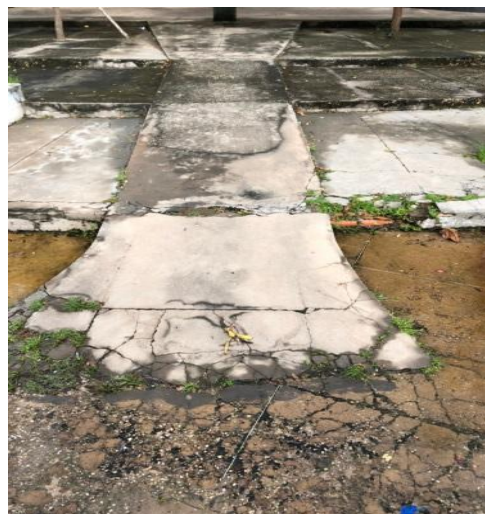
Figura 07: Vista da rampa 02 de acesso a calçada.

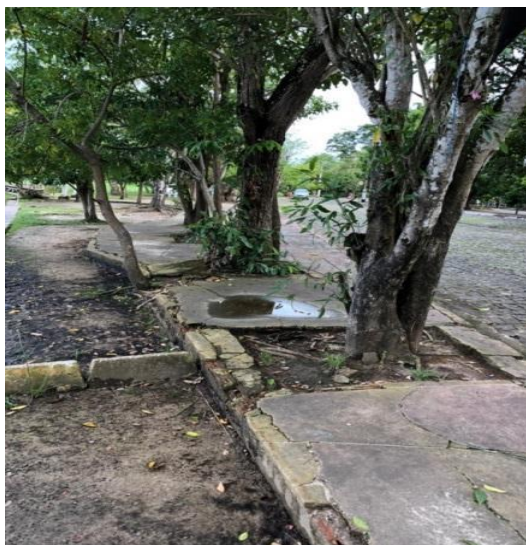
A calçada do ambiente estudado não possui rebaixamento adequado em suas extremidades, oferecendo assim perigo às pessoas com deficiência. Foi possível também observar vários obstáculos no centro das calçadas, obstáculos esses, em sua grande maioria, sendo vegetação. Não foi feito um projeto ideal de paisagismo, sendo assim, as vegetações foram localadas em locais inadequados.

Figura 08: Vista de uma das calçadas do Balneário Veneza.

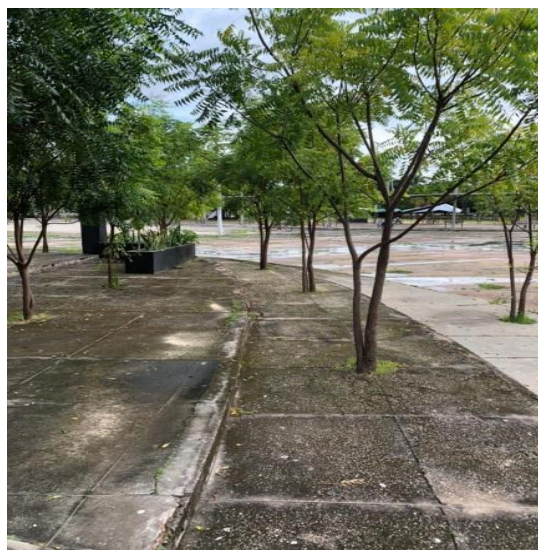
Figura 09: Vista de uma das calçadas do Balneário Veneza.
