# STUDY OF ACCESSIBILITY OF PUBLIC TOURS IN THE HISTORIC CENTER OF CAXIAS MA

ESTUDO DE ACESSIBILIDADE DOS PASSEIOS PÚBLICOS DO CENTRO HISTÓRICO DE CAXIAS-MA  
ESTUDIO DE ACCESIBILIDAD DE LAS ACERAS PÚBLICAS DEL CENTRO HISTÓRICO DE CAXIAS-MA

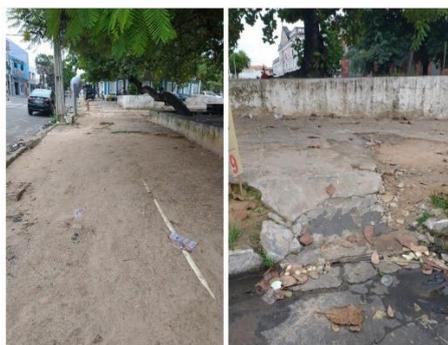
Após a visita in loco, foram analisados três passeios e constatou-se algumas irregularidades na questão da acessibilidade na Rua São Pedro. A Figura 10 mostra as condições do revestimento de um entre os passeios analisados na Rua São Pedro. Observou-se que este passeio está totalmente inacessível para pessoas com PCD, pois não possui nenhum tipo de revestimento na superfície que facilite a locomoção dessas pessoas.

**Figura 2.** Passeio da Rua São Pedro. Caxias, MA, Brasil, 2022.

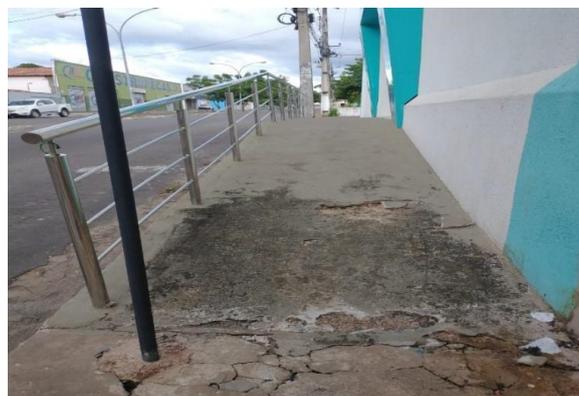
Na mesma rua foi identificado uma rampa no qual a mesma através de análise e calculo possui inclinação elevada de 16,91% que não é o recomendado pela norma, conforme demonstrado na Figura 11. A mesma conforme os critérios da ABNT NBR 9050:2020 estabelece que para desníveis de cada segmentos de rampa com altura de 1m a inclinação admissível é entre maior do que 5% e menor e igual a 6,25%. Além de não possui sinalização tátil.

**Figura 3.** Rampa de acesso. Caxias, MA, Brasil, 2022.

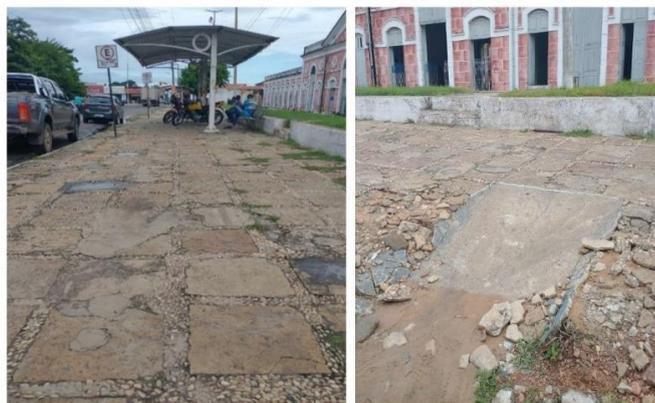
A Figura 12 mostra o um dos passeios analisado na Av. Getúlio Vargas. Este passeio atende parcialmente os critérios da NBR 9050/2020, como a largura que se encontra adequada respeitando também a altura estabelecida de 2,10 m. O ponto negativo é a superfície e as abas laterais do rebaixamento por apresentar alguns danos. Danos esses que podem prejudicar a locomoção de cadeirantes e

pessoas com deficiência visual.

Figura 4. Passeio da Av. Getúlio Vargas. Caxias, MA, Brasil, 2022.

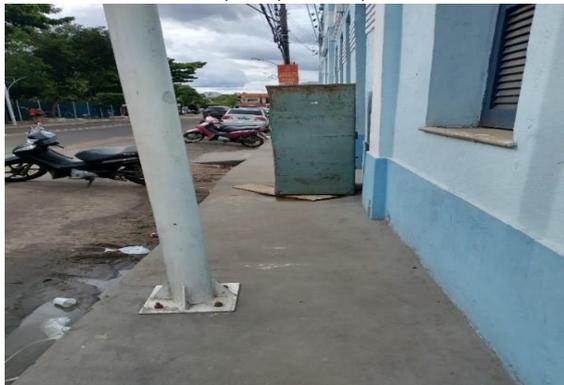
Na Trav. Desembargador Morato foi identificado um passeio sem condições mínimas de serem para cadeirante, uma vez que a passagem é de 70 cm isso devido ao mobiliário urbano, além de não possuir nenhum tipo de sinalização. Outro ponto é que o mesmo possui um obstáculo na passagem.

**Figura 5.** Passeio da Trav. Desembargador morato. Caxias, MA, Brasil, 2022.

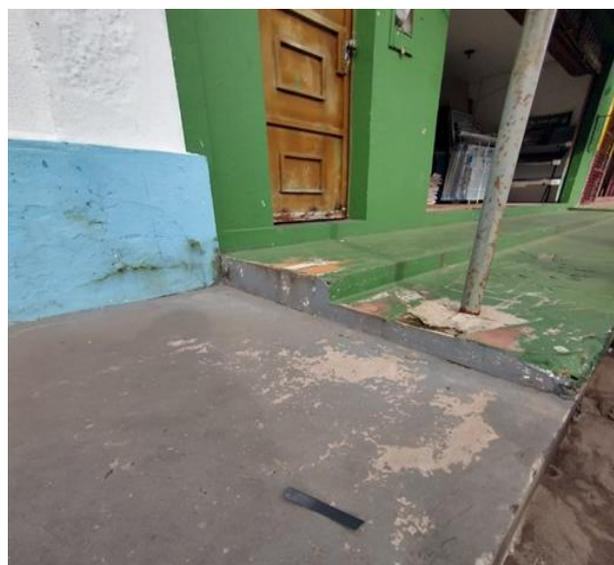
Na mesma rua foi identificado um desnível no mesmo passeio de 19 cm, a ABNT NBR 9050:2020 diz que desniveis superiores a 20mm quando inevitáveis devem ser considerados como degraus. Nesse caso o risco de pessoas com baixa visão ou cegas tropeçarem durante o trajeto são grandes pelo fato de não ter sinalização tátil e a locomoção de cadeirantes é prejudicada. Outra observação é que em diversos pontos existe essa diferença de nível entre os passeios.

**Figura 6.** Desnível no passeio. Caxias, MA, Brasil, 2022.

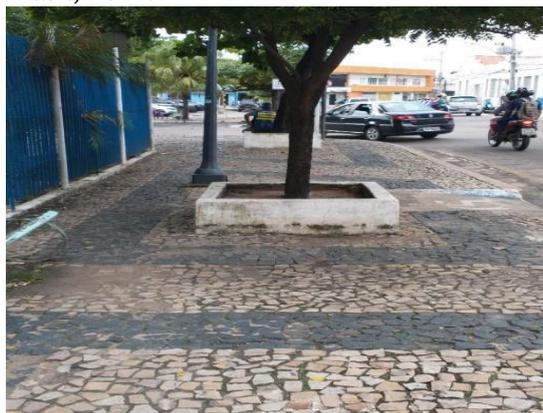
Na mesma rua foi identificado um passeio com bloqueios na faixa livre de circulação. Uma vez que o mesmo não segue os dimensionamentos exigidos pela norma regulamentadora. Além de não possuir piso tátil. Nessas condições cadeirantes e pessoas com deficiência visual sofrem ao se locomoverem. A NBR 9050:2020 fala que a faixa livre é somente destinada para locomoção de pedestre.

**Figura 7.** Passeio com bloqueios. Caxias, MA, Brasil, 2022.

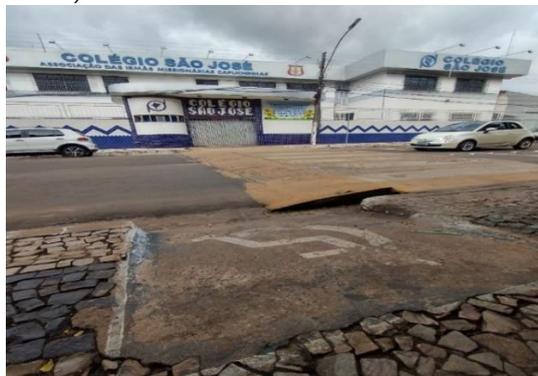
Foi identificada outra inconformidade, onde se tem uma faixa elevada no qual uma de suas abas diminui a largura do acesso. Uma vez que a norma estabelece que a largura recomendada para acessos é de no mínimo 1,20m e comprovando até 1,50m.

**Figura 8.** Acesso com bloqueio. Caxias, MA, Brasil, 2022.
