ANALYSIS OF PATHOLOGICAL MANIFESTATIONS AT THE JOSÉ SARNEY ACADEMIC CULTURE CENTER IN CAXIAS-MA

ANÁLISE DE MANIFESTAÇÕES PATOLÓGICAS NO CENTRO DE CULTURA ACADÊMICO JOSÉ SARNEY EM CAXIAS-MA

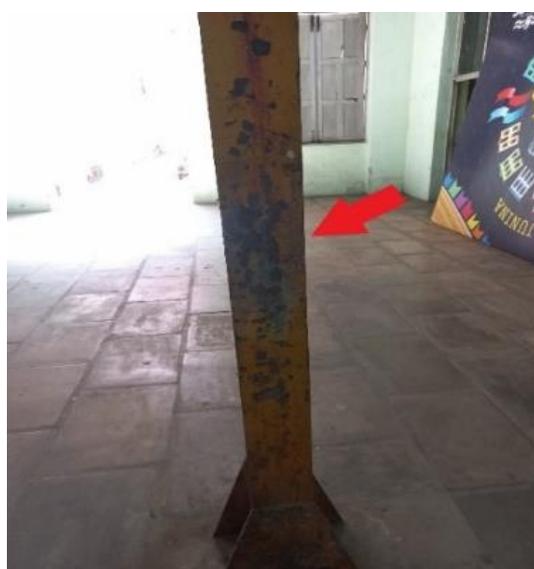
Figura 01: Corrosão no pilar.
Fonte: Autor (2021)

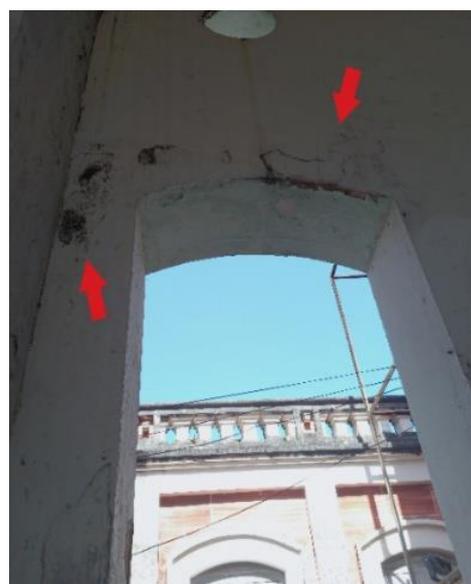
Analisando as condições do imóvel podemos verificar que medidas de reparo devem ser tomadas, com isso foi encontrado várias fissuras, rachaduras e trincas no local, o aparecimento destas possivelmente foi

causado pela expansão do revestimento por absorção de água da chuva e infiltrações, seguidas por retrações. É bem critica essa situação, visto que possibilitando a passagem de água, as fissuras podem desencadear outas séries de manifestações patológicas, como manchas, eflorescências, bolhas, proliferação de bolores além de em casos extremos, proporcionar o processo de corrosão das armaduras que se não forem tratadas adequadamente chegam a comprometer a estabilidade da estrutura, conforme ilustrado na Figura 01 e 02.

Figura 03- Fissuras por concentração de tensões e manchas de umidade.
Fonte: Autor (2021)

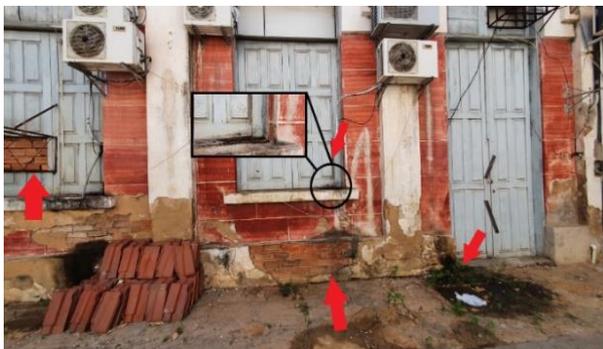
O patrimônio possui também vários pontos críticos de infiltração, sendo estes decorrentes de tubulações que vem da saída de água dos ares condicionados, como também provindas de respingos da água da chuva como mencionado na Figura 03.

Figura 03: Manchas de umidade, deslocamento de argamassa, Deterioração das esquadrias
Fonte: Autor (2021)

O descolamento do revestimento está localizado predominantemente na base das paredes, onde estão situadas manchas de umidade (Figura 03), que é uma das principais causas dessa manifestação. Encontramos também algumas paredes internas que haviam descolamento do revestimento, deixando a parte de alvenaria totalmente exposta permitindo assim que essas paredes sofram com infiltração, identificamos essa patologia na Figura 04.

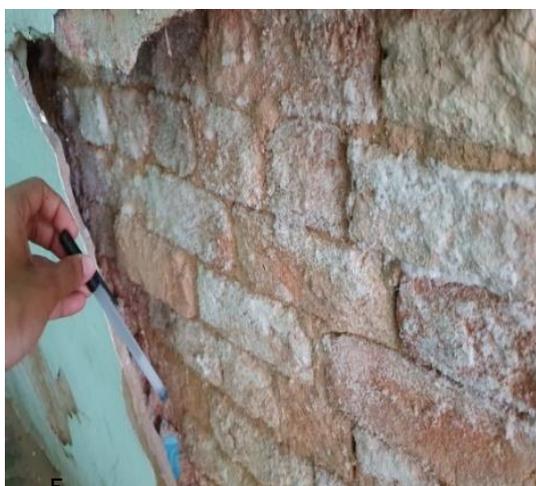
Figura 04 - Desplacamento de elementos da argamassa.
Fonte: Autor (2021)

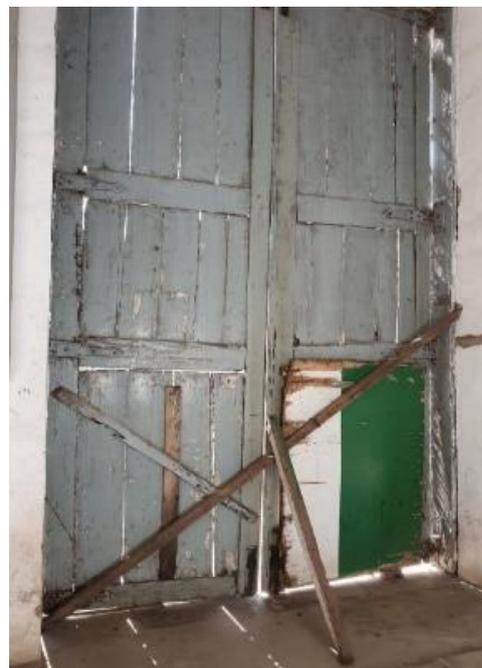
Parte constituinte da fachada do edifício, as esquadrias também sofreram com o desgaste ao passar dos anos. As janelas e portas de madeira estão bastante degradadas, com parte da madeira apodrecida, conforme ilustrada pelas Figuras 03 e 05.

Figura 07 - Desgaste das Esquadrias
Fonte: Autor (2021)
