STUDY OF PATHOLOGIES, RECOVERY AND STRENGTHENING OF ARMED CONCRETE STRUCTURES.

ESTUDO DE PATOLOGIAS, RECUPERAÇÃO E REFORÇO DE CONCRETO ARMADO
ESTUDIO DE PATOLOGÍAS, RECUPERACIÓN Y REFUERZO DE HORMIGÓN ARMADO

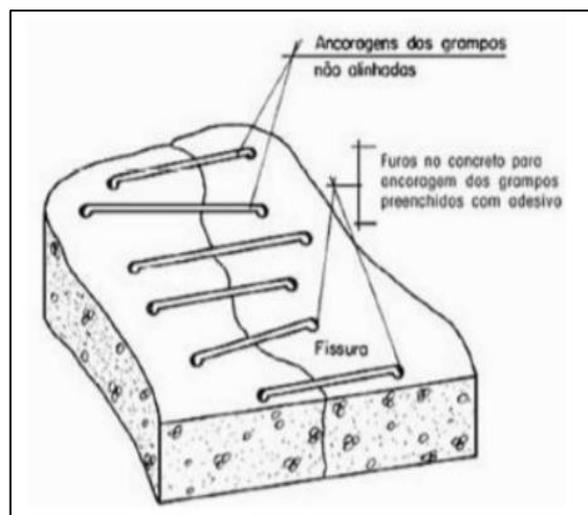
Figura 1. Estrutura grampeada

O grampeamento compreende na adição de grampos, ou seja, armaduras colocadas em fissuras ativas que se desenvolveram em linhas isoladas. Essas fissuras, geralmente, possuem pouca resistência, e para conter esforços de tração que causaram essa fenda, são colocados grampos não alinhados, em sua extensão (SILVA, 2006). A Figura 1 indica uma estrutura grampeada.

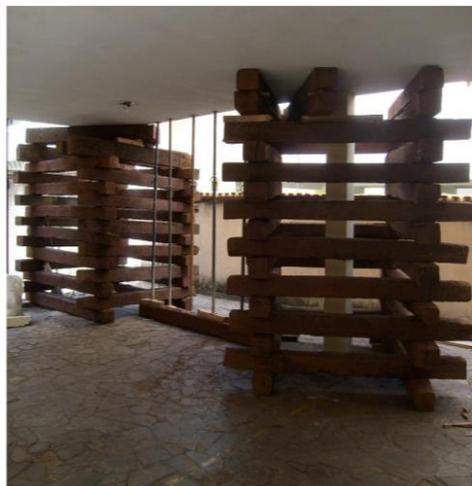
Figura 3. Escoramento com madeira

O aumento da seção transversal, conhecida como encamisamento, é um método mais conhecido e utilizado atualmente, e consiste em incorporar camadas de concreto aumentando a sua seção e conseqüentemente sua suportabilidade. É imprescindível que o elemento a ser reforçado seja escorado para que suas cargas sejam aliviadas, podendo ser usado escoramento metálico ou com madeira conforme mostrado na Figura 3.

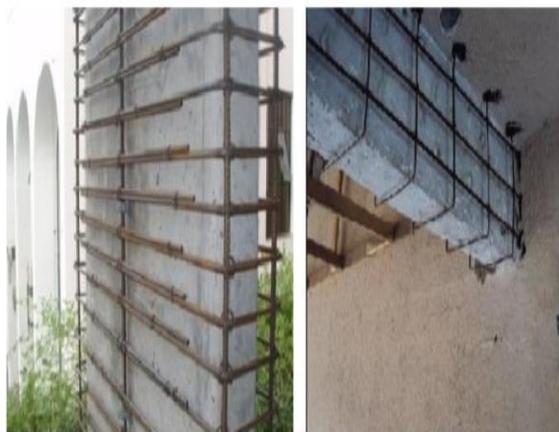
Figura 4. Reforço por encamisamento

Segundo FERRARI (2007), sua utilização consiste basicamente na montagem de fôrma para o preenchimento da cavidade com o novo material de reparo. Para isso, o material deve ter fluidez suficiente para se acomodar dentro da forma. Já as fôrmas devem admitir o acesso do material na cavidade, para isso usam-se o auxílio de calhas. É importante prever a eliminação de bolhas de ar, podendo ser usado tubos ou respiradores para a retirada de ar em seu interior. Pode ser visto conforme a Figura 4 a execução do encamisamento.

CAMARGOS (2013) cita os pontos positivos e negativos desse método:

Aspectos positivos:

- Não necessita de profissionais qualificados para a execução;
- Facilidade na aquisição dos materiais empregados;
- Pode ser executado mesmo com a edificação em uso.

Aspectos negativos:

- Redução da área livre;
- O peso da estrutura é aumentado;
- Gastos elevados de materiais.

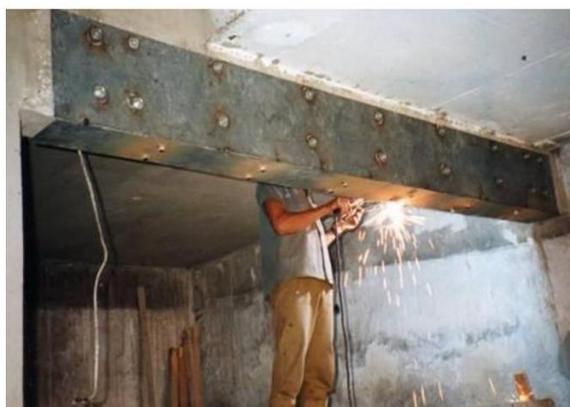
Figura 5. Reforço em uma viga

Essa técnica é realizada através da fixação de cantoneiras nos quatro cantos da estrutura, sendo estas unidas por barras metálicas que serão soldadas e dispostas na horizontal. As partes superiores e inferiores têm seu limite em um capitel e base metálica respectivamente, sendo fixadas por epóxi sob a superfície previamente lixada. Na execução, deve-se tomar cuidado para que todas as peças tenham uma perfeita união, evitando ou minimizando ao máximo que haja folga entre as mesmas. Caso contrário, as cargas do pilar apenas serão transferidas para os perfis metálicos quando estes já estiverem em ruptura. Observa-se a execução do reforço com chapas metálicas na figura 5.
